## **Návrh zámeru – Obnova národnej kultúrnej pamiatky budovy Úradu vlády SR - Karáčoniho paláca, zmena účelu využitia časti budovy**

## Karáčoniho palác – aktuálny stav

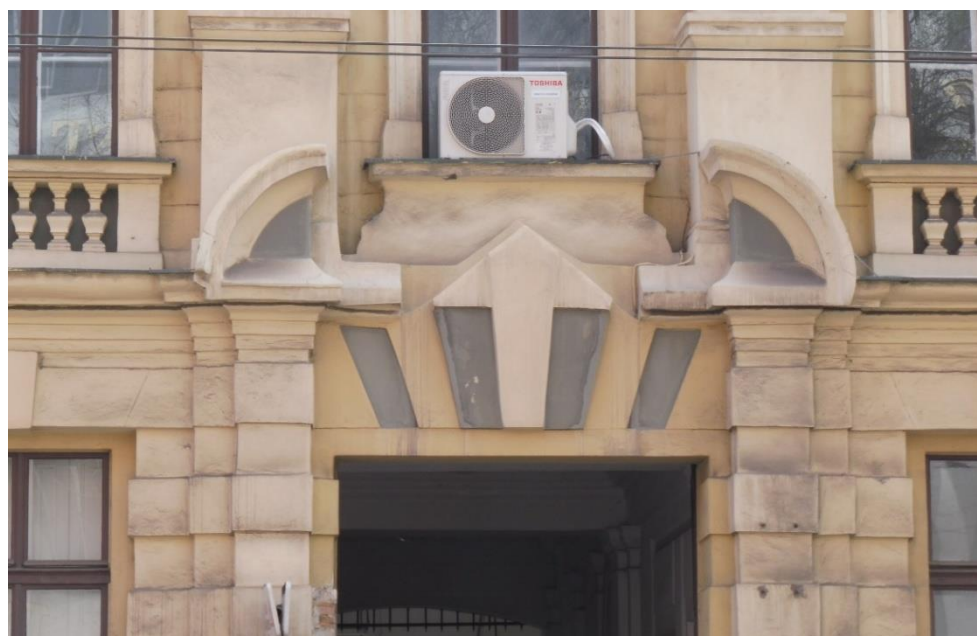
Detail vchodu pre autá s čiastočne poškodenou omietkou a nešetrne namontovanou klimatizáciou

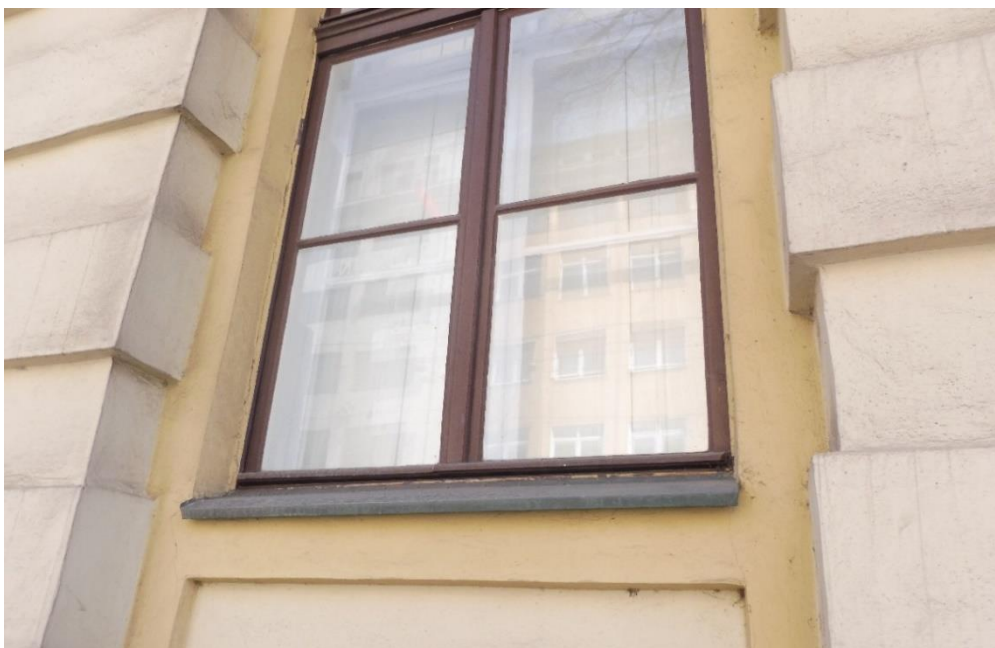
Záber na okno z ulice Štefánikova, rám nesie zvyšky farby a uloženie okna vykazuje pukliny v osadení

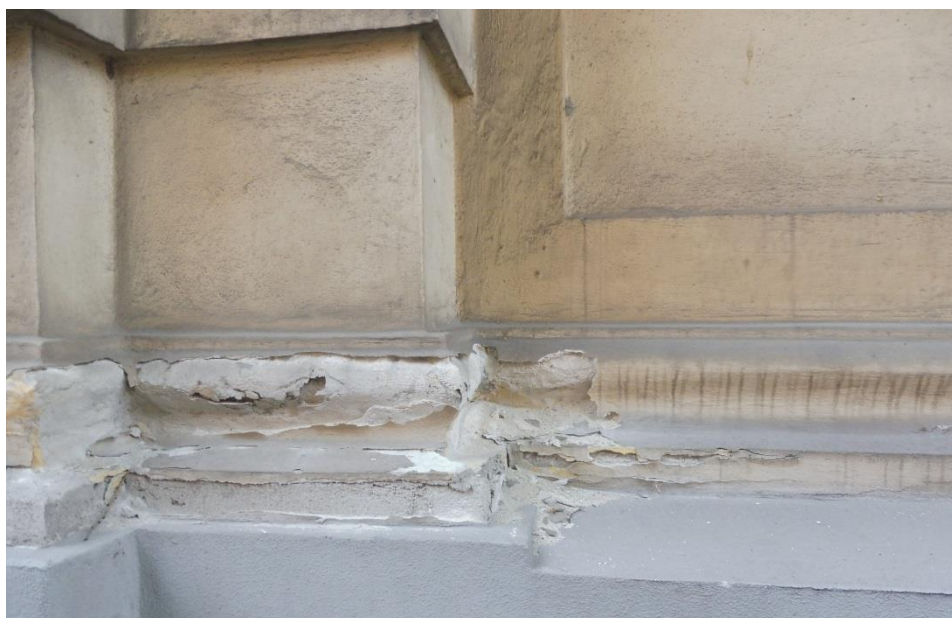
Pohľad z ulice Štefánikova (predná časť budovy). Rozpadajúca sa fasáda v dôsledku prenikajúcej zemnej vlhkosti. Starý systém primúrovky nevyhovuje

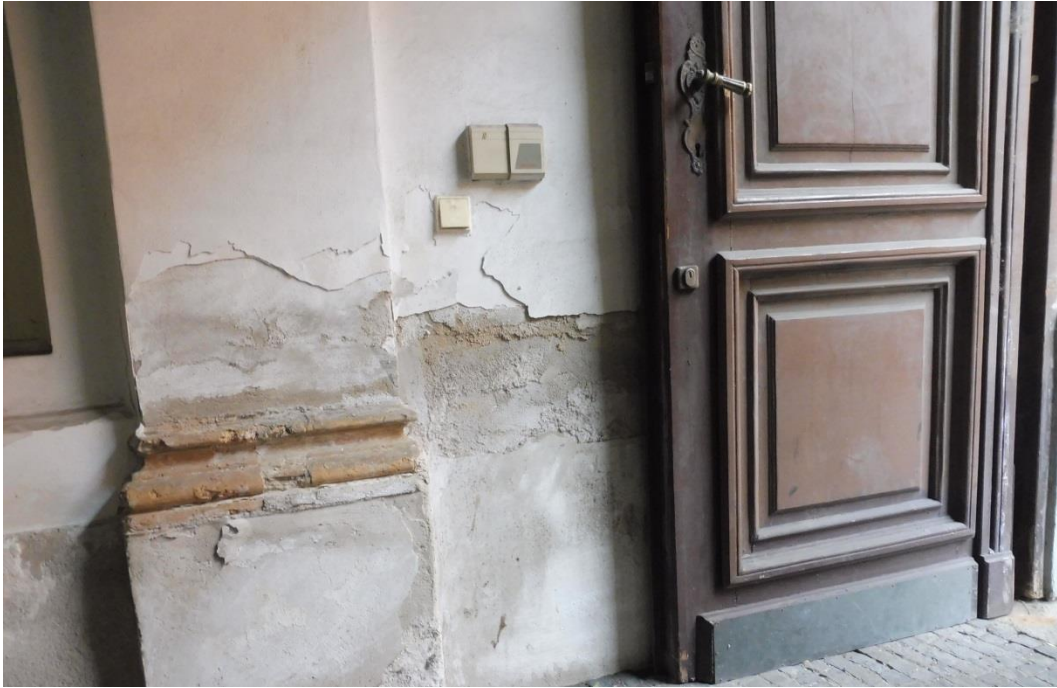
Vchod do budovy zo Štefánikovej ulice so zavlhčenou rozpadávajúcou sa fasádou do výšky cca 1 metra

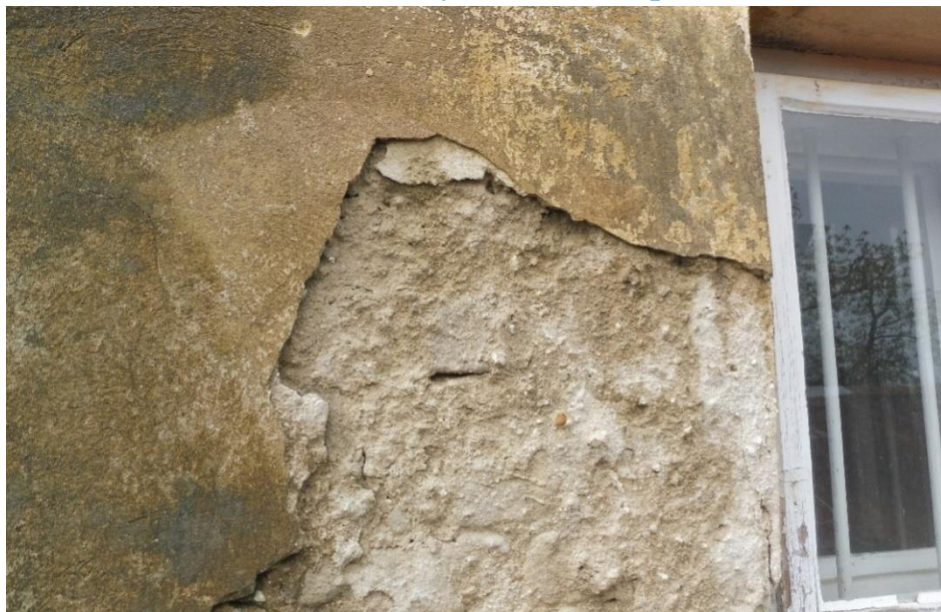
Devastačný rozpad omietky vo výške druhého nadzemného podlažia nad strechou železnej prístavby

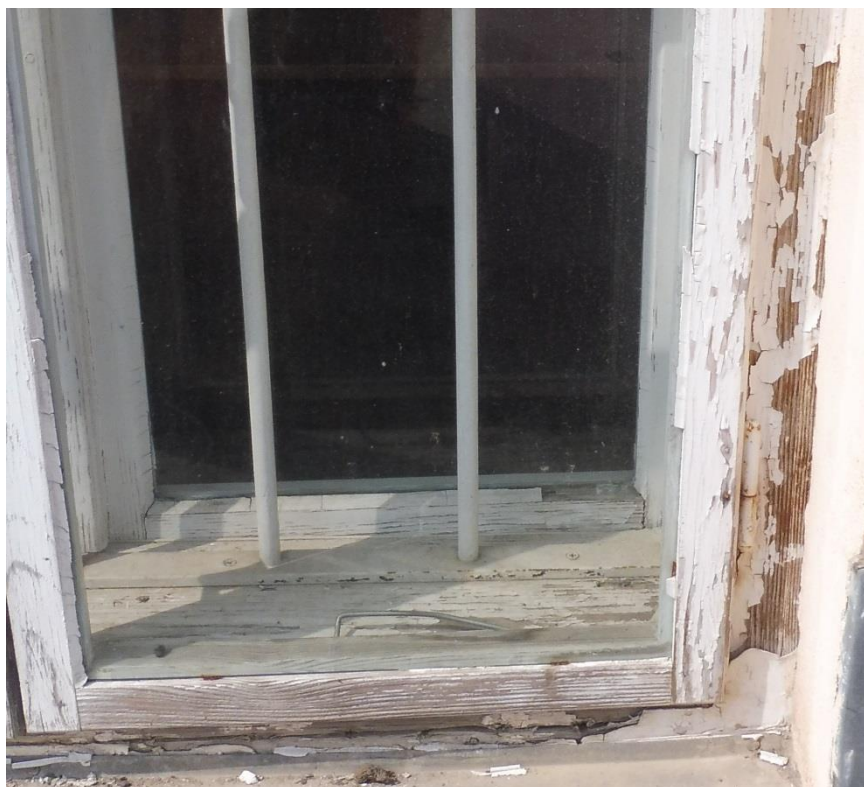
Detailný pohľad na odpadnutú farbu okna s odhaleným drevom a dodatočne vmontovanou mrežou

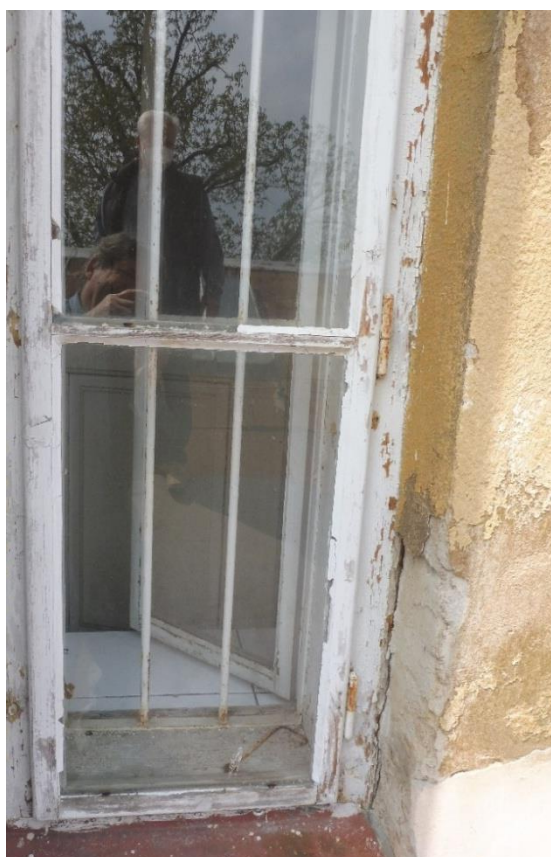
Úzke okno s poškodeným rámom, odpadnutou omietkou a popraskaným osadením

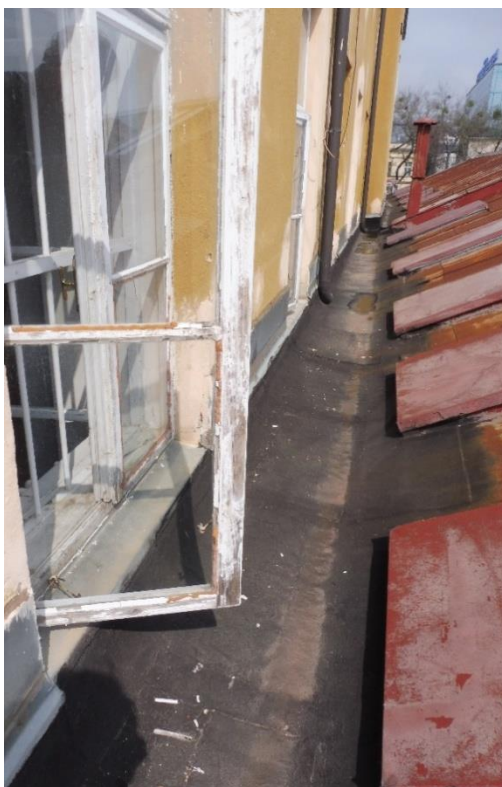
Otvorené okno do strešného priestoru, druhé nadzemné podlažie s rozpadnutým rámom

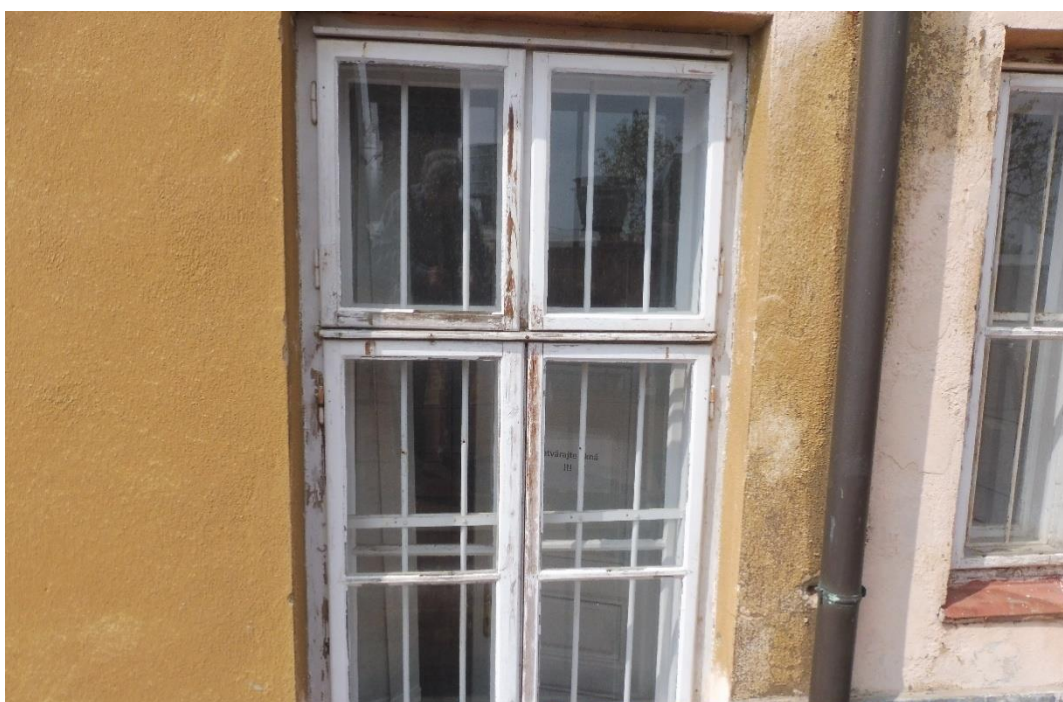
Necitlivo zakomponované a dodatočne osadené mreže do všetkých okien v zadnom trakte

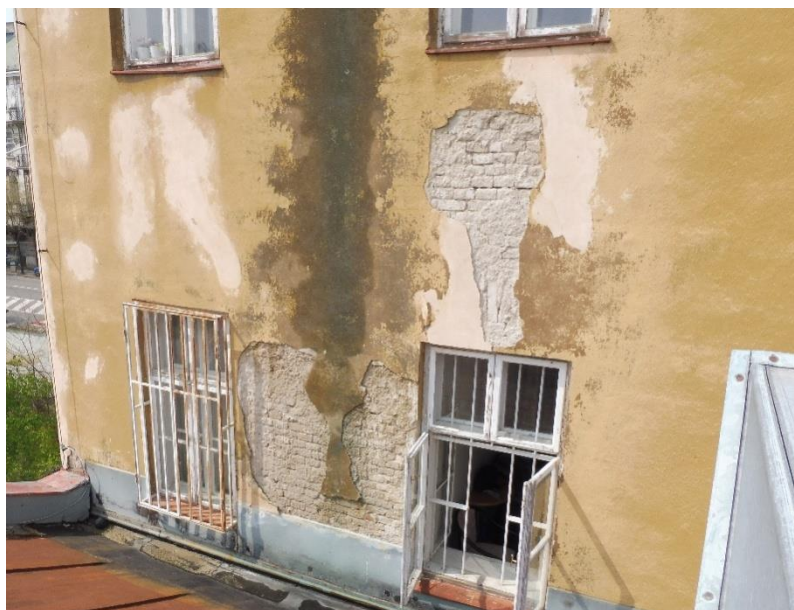
Vyrezaný otvor v mreži (z kuchynky) umožňujúci inšpekciu strechy a provizórne opravy fasády značne rozrušenej s odhalenými tehľami a nedostatočnou opravou (sivý pás napravo a biele fláky opráv na fasáde)

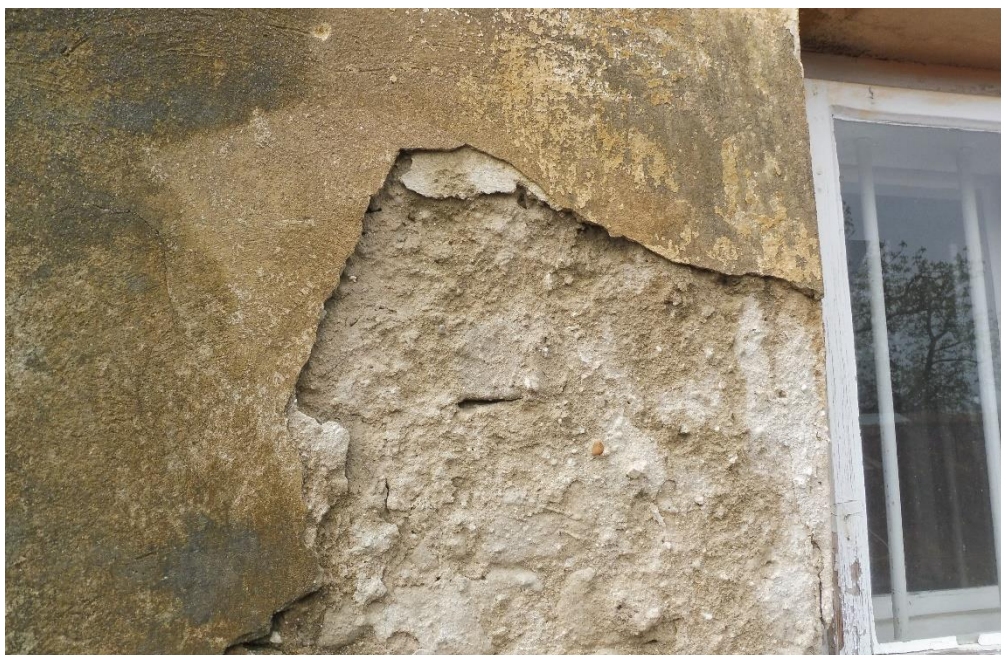
Detailný pohľad na odpadnutú omietku s dutinami a puklinami vo fasáde.  
Ide o neodborne opravenú a znova odpadnutú omietku

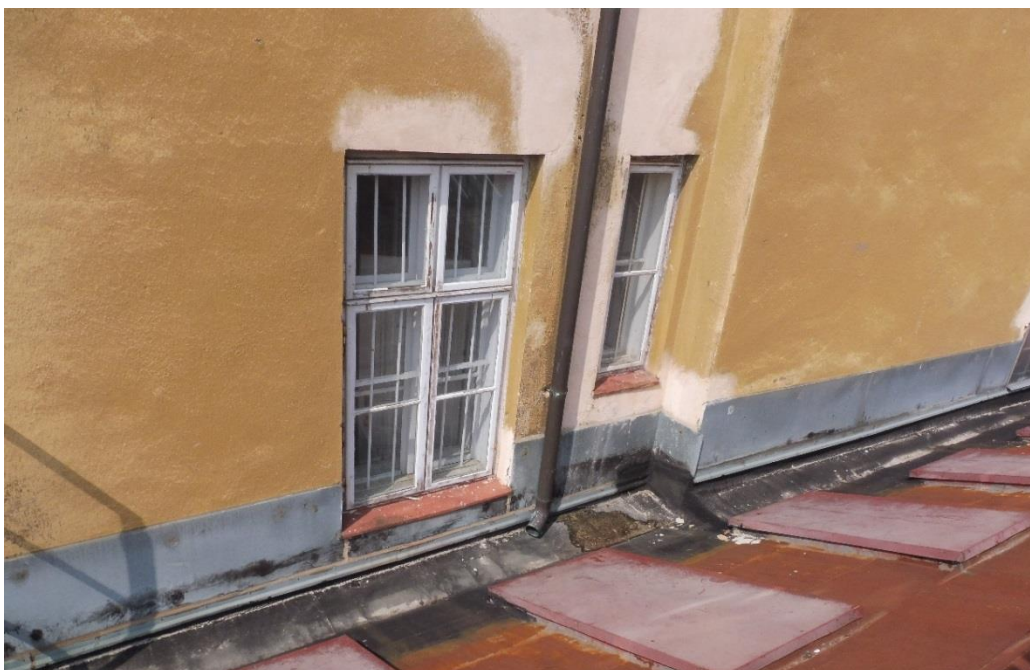
Časť plechovej strechy s odtokom vody a zaplátanými dierami po odpadnutej omietke a odhaleným drevom okenných rámov

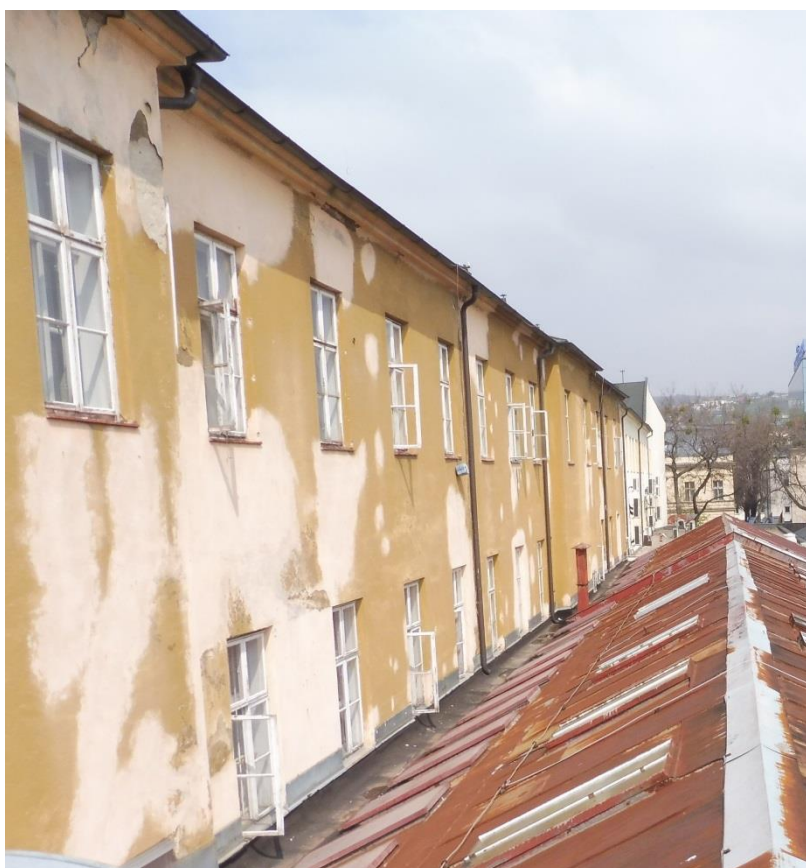
Celkový pohľad na hrdzavú strechu so zaslepenými svetlíkmi a „záplatami“ na celej zadnej stene na druhom a treťom nadzemnom podlaží (cca 30 rokov neúdržby)

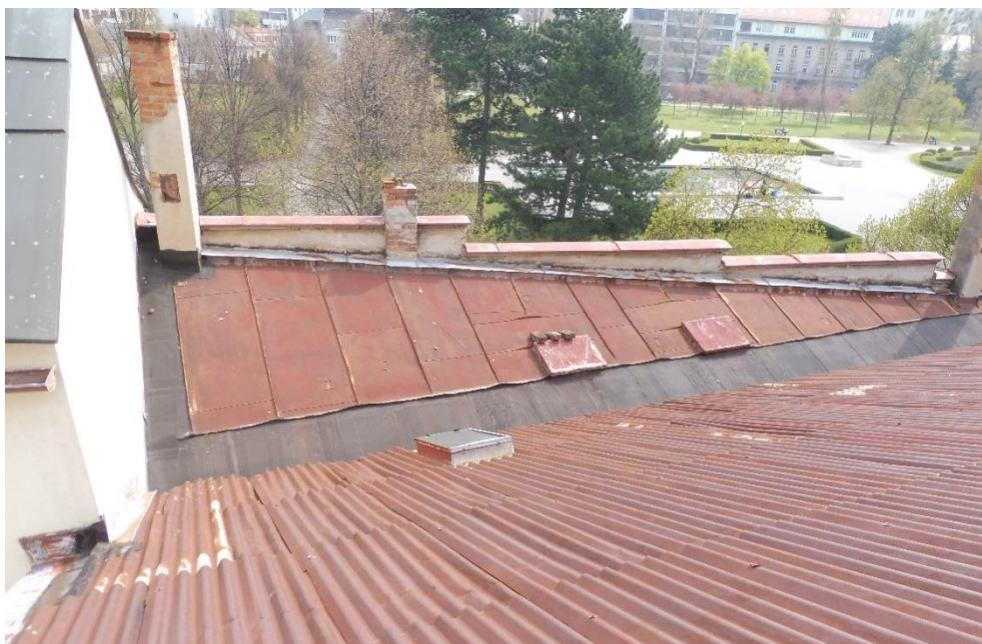
Časť plechovej strechy pokrytej hrdzou a zvyškami ochranného náteru

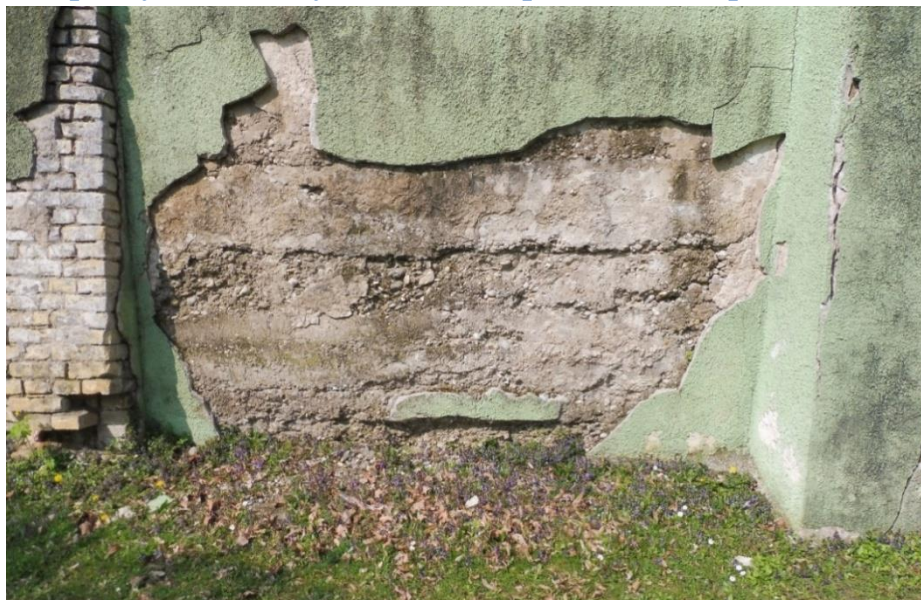
Devastačný rozpad omietky s rozpadávajúcim sa podkladovým betónom oporného múra

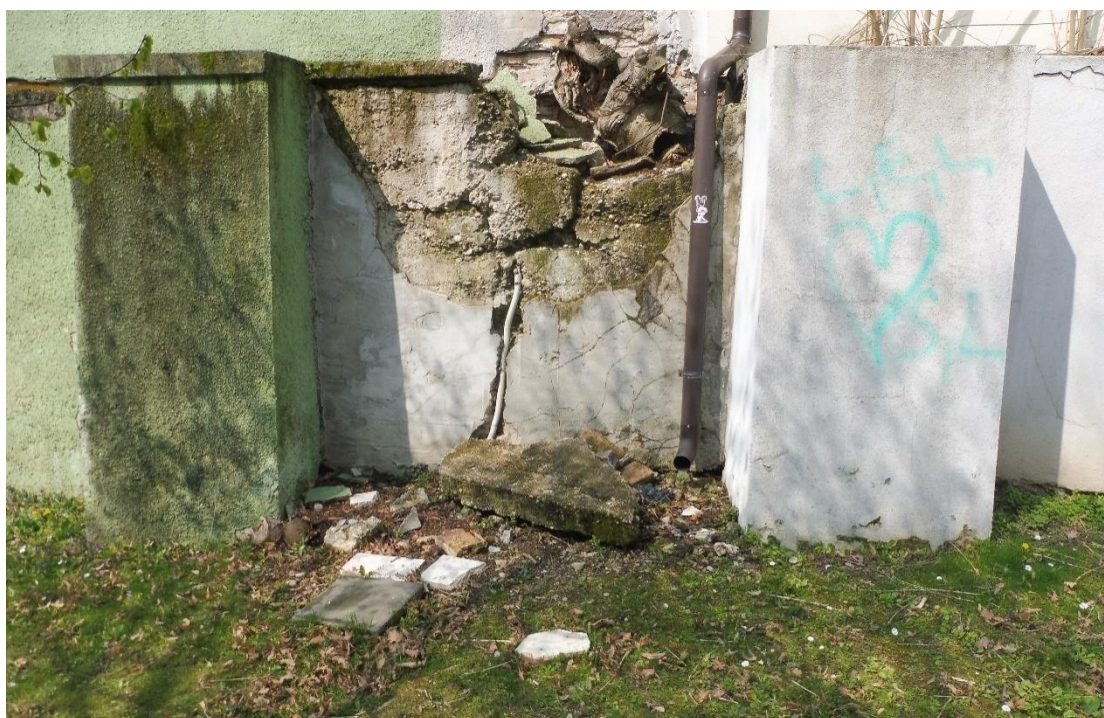
Časť oporného múra úplne rozrušená koreňmi stromu, ktorý v minulosti z neho vyrastal a odhaleným potrubím (pravdepodobne chránička elektriny)

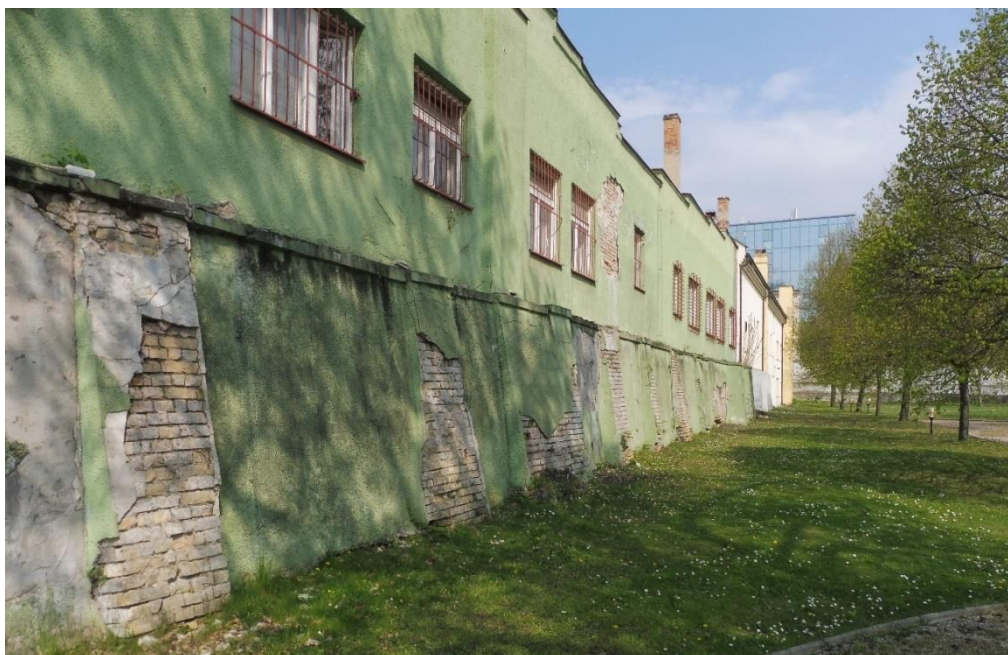
Oporný múr s nadzemnou nadstavbou, zamrežovanými oknami a opadanou omietkou na bývalej terase Karáčoniho paláca

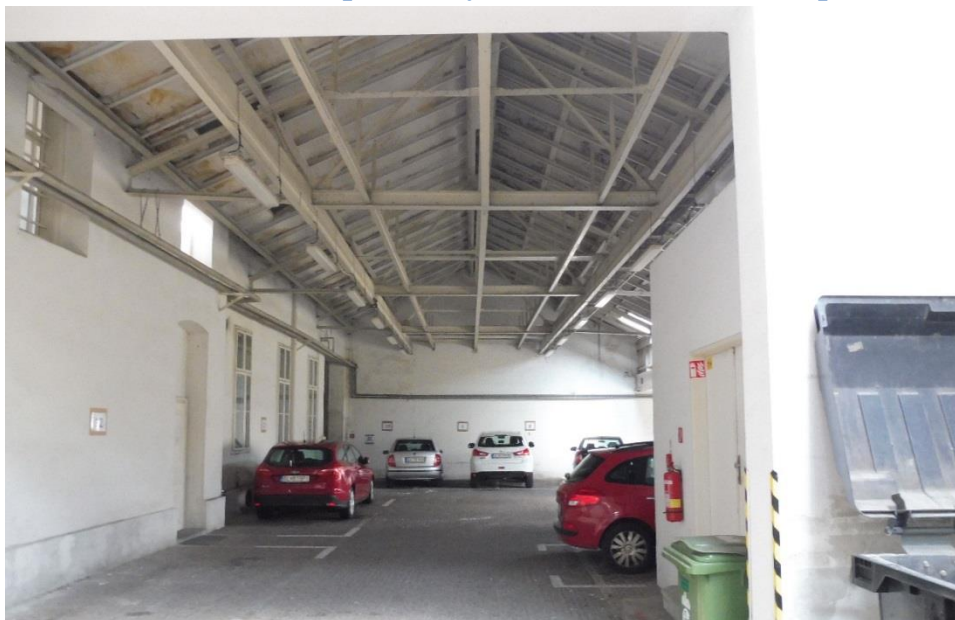
Prístavba necitlivo zakrývajúca dolnú polovicu paláca aj s oknami, slúžiaca ako veľkogaráž pre autá, vydláždená kockovou dlažbou a zakrývajúca vstavané priestory (dielne, sklad ...)

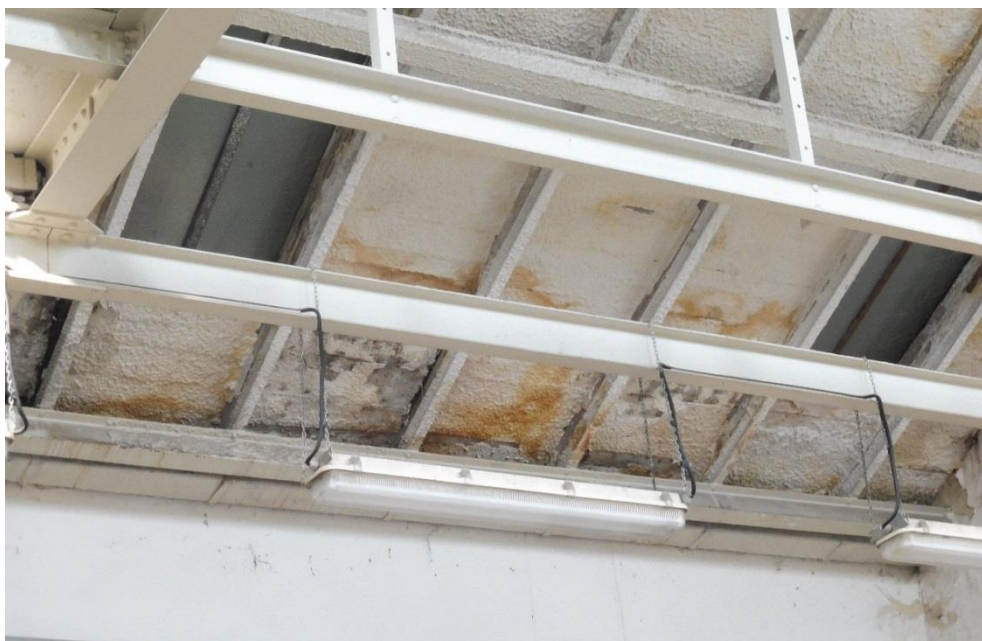
Pohľad na strešnú časť železnej konštrukcie plechovej strechy so zaslepenými svetlíkmi so znakmi hlbokej korózie plechu

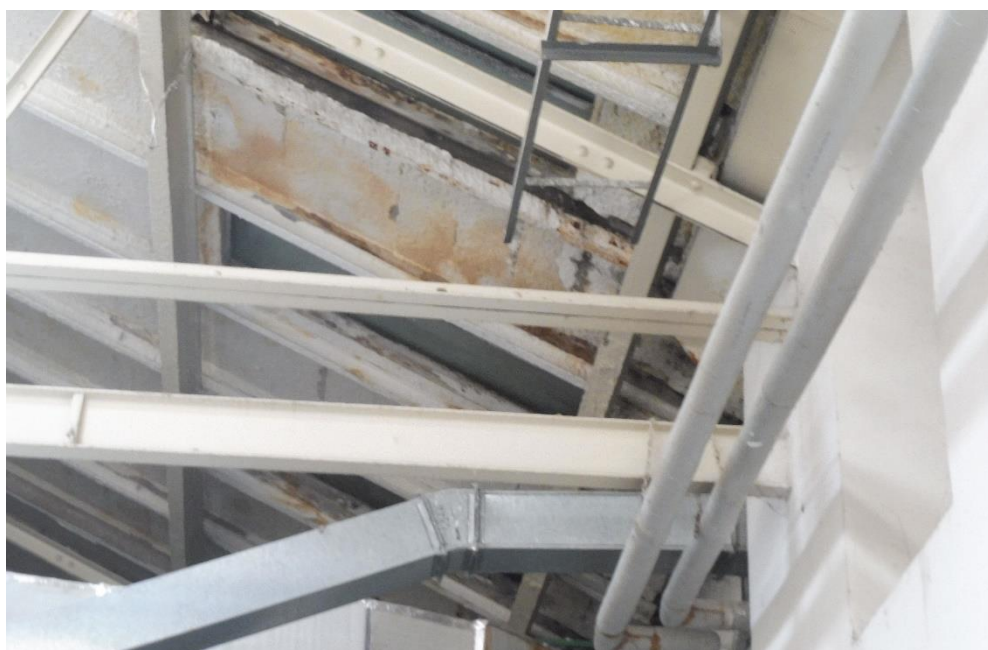
Medzipriestor so zatekajúcimi plechovými panelmi, kde chýba krycia farba

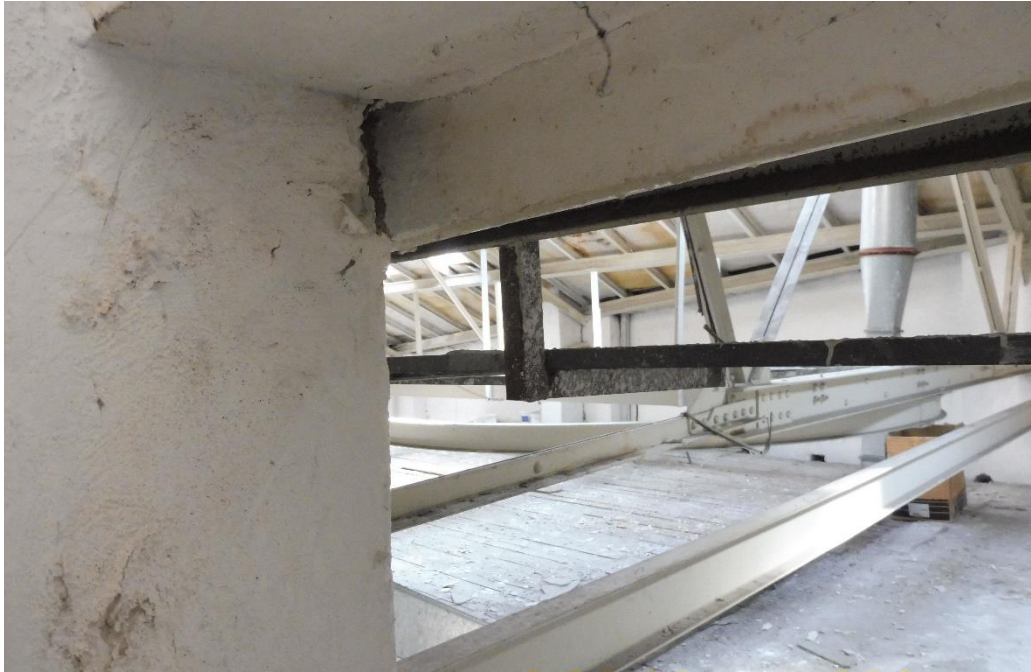
Pohľad z okna Karáčoniho paláca prekrytého strešnou konštrukciou so stopami odpadajúcej omietky a vlhkosti zo zatekania strechy

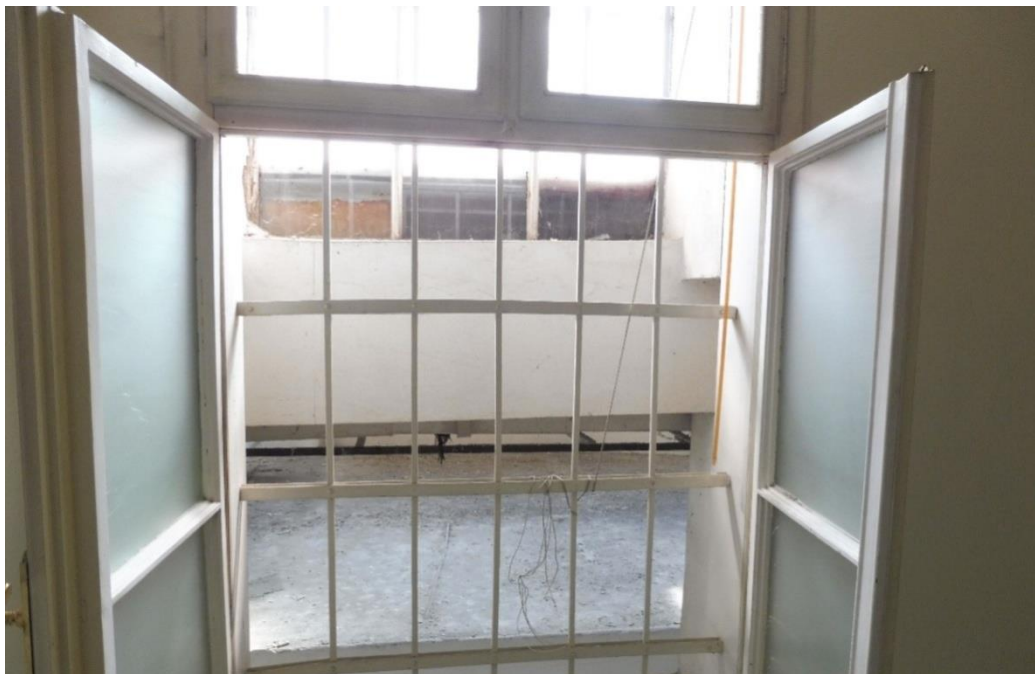
Pohľad z okna na okno rozdelené betónovým prekladom strechy na polovicu (jedna nad strechou a jedna pod strechou) s vloženou železnou mrežou

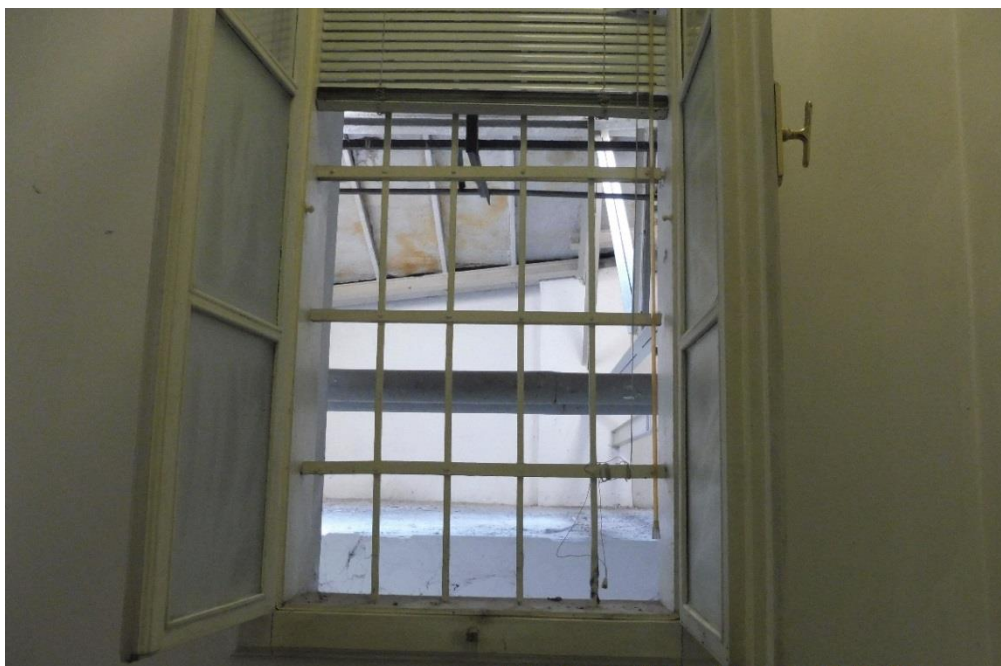
Pohľad zo schodišťa do okna, ktoré slúži skôr ako vetracie, než ako plnohodnotné okno, pretože je celé schované pod strechou (na prezidentskej časti sú všetky tieto okná nad strechou a žiadne nie sú zamrežované)

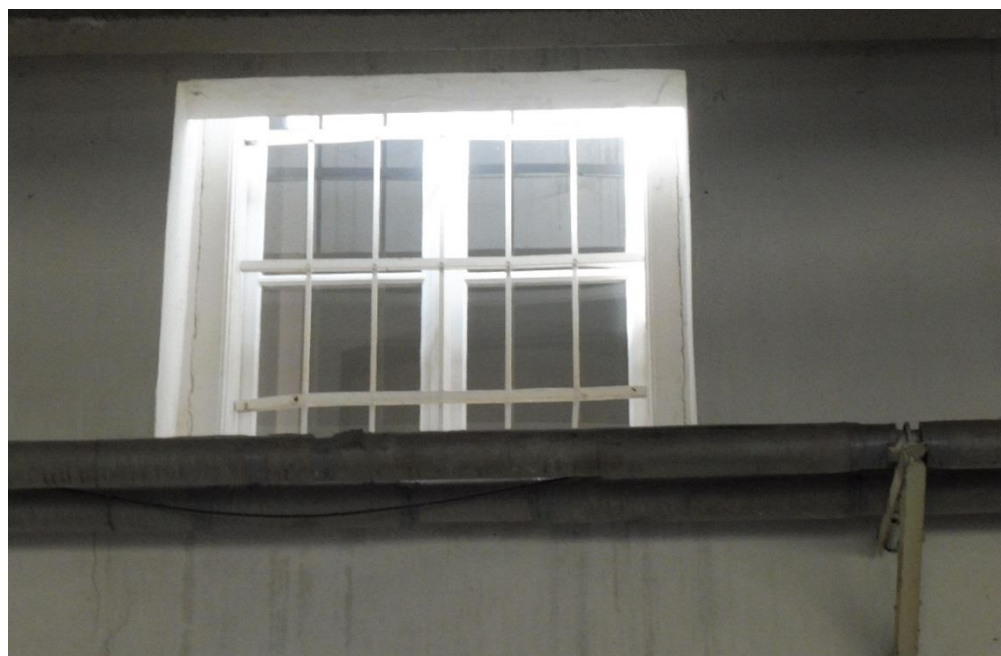
Zamrežovanie okien zo strany prezidentskej záhrady vytvára dojem, že sa diváci pozerajú na väzenie a nie na administratívnu budovu ÚV SR. Mreže sú na všetkých oknách umiestnené tak, že sú prakticky nedostupné bez špeciálnej lezeckej techniky

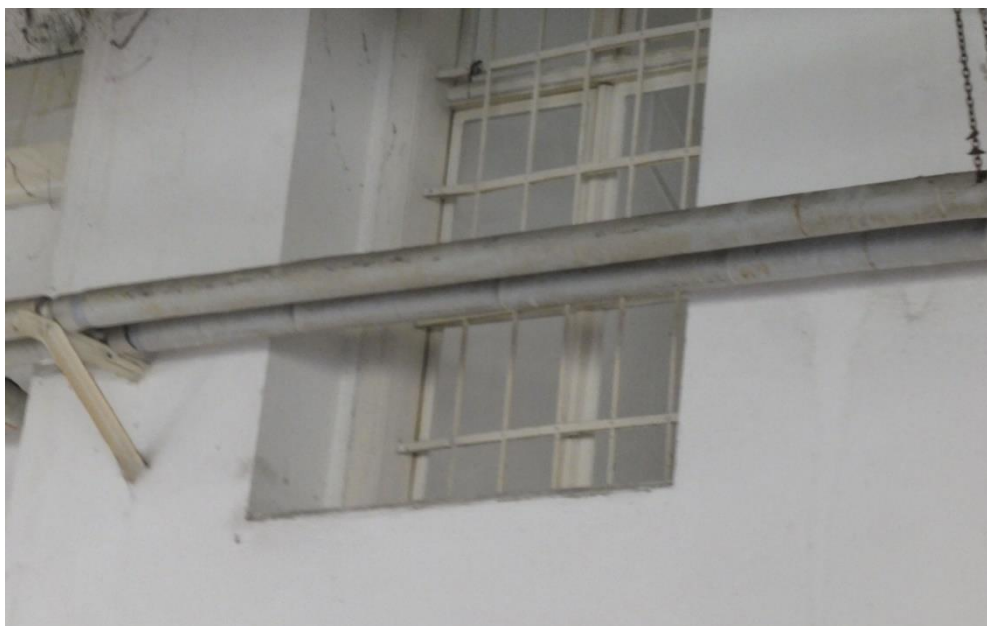
Okno pod plechovou strechou prístavby prekrížené teplovodom na vonkajšej časti fasády privádzajúce teplo z prezidentskej časti paláca, kde je umiestnená spoločná kotolňa

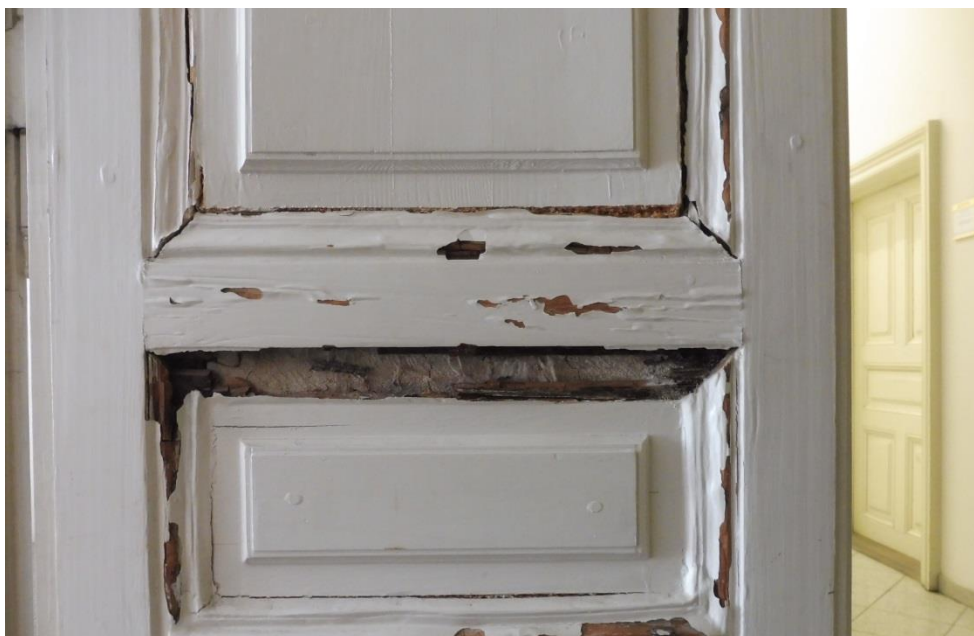
Neopraviteľné vady zosušeneho materiálu dverí a vyhnilé drevo

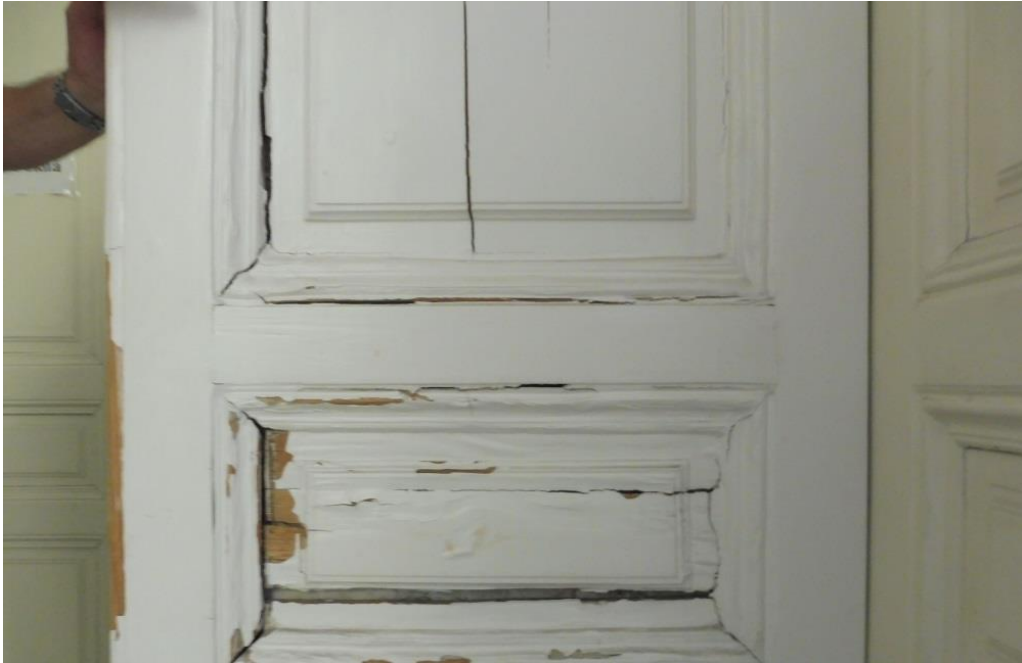
Popraskaná vnútorná vyplň požadujúca zásadnú opravu

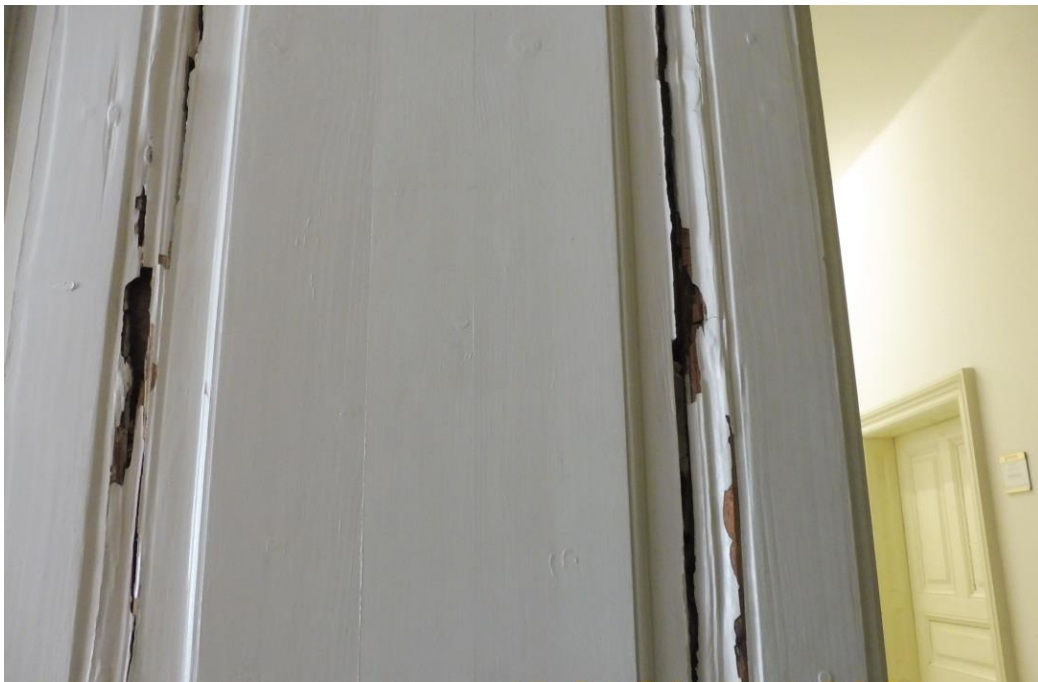
Deštruovaný dverný rám vyžadujúci výmenu
